ケーズルリングの耐久性に関する検討結果報告書

1. はじめに

本文は、ケーズルリング工法に用いるケーズルリングの耐久性に関する一検討結果を取りまとめるものである。

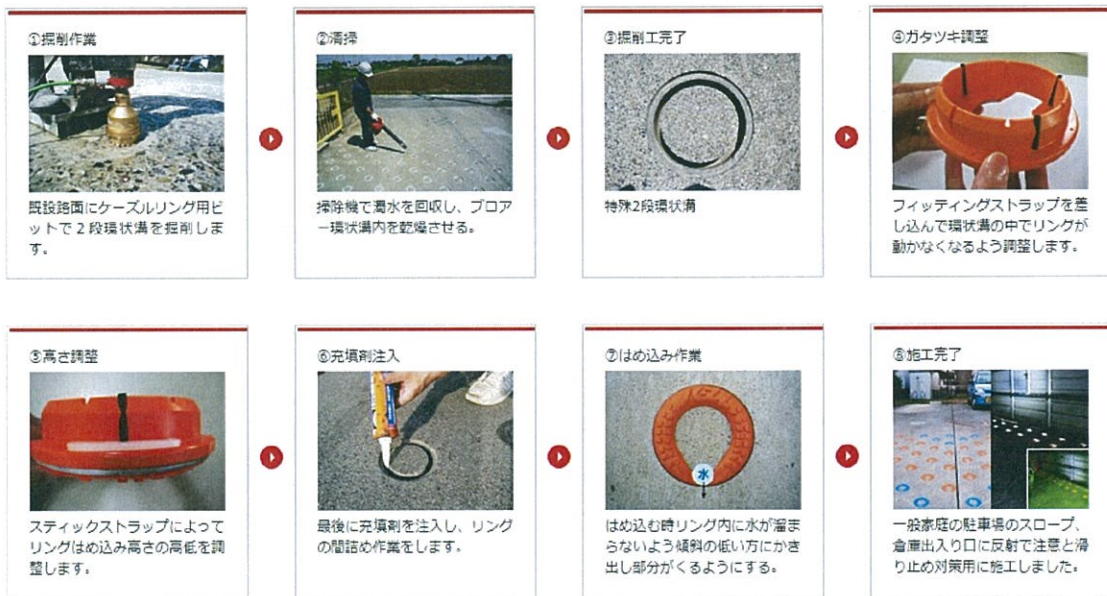
図-1 ケーズル工法の施工フロー

ケーズルリング工法とは、既設舗装に環状溝を掘削し滑り止め対策をしたケーズル工法を発展させ、デザイン性や滑り止め効果をより一層高めたものである。

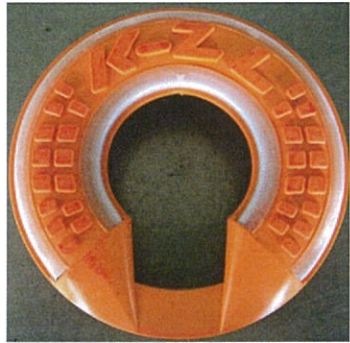
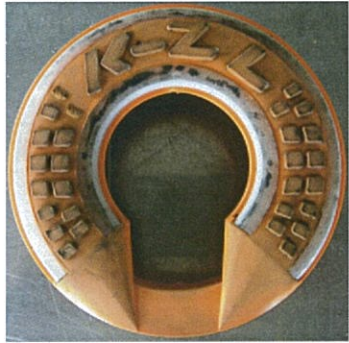
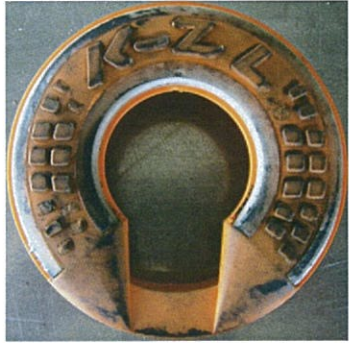
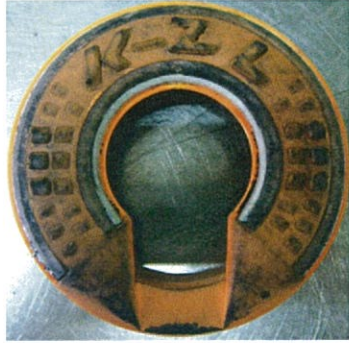
- ・突起物以外の破損は見当たらず、良好な耐久性を示した。
- ・走行回数が増加するにつれ、突起物が飛散する（小さい突起物の方が飛散しやすい）。
- ・その破壊形態（飛散形態）は、突起物がせん断を受け、根本から捲れはじめ、最終的には飛散に至る。
- ・重量変化からケーズルリングのタイプ（NタイプとCHタイプ）に大きな差はないが、Nタイプは摩耗、CHタイプは突起物の飛散が主体である。これはNタイプの母体が凸であるのに対し、CHタイプは平らになっていることから、タイヤとの接地面積の違いによるものと推測され、つまりケーズルリング母体の形状に影響をしていると思われる。
- ・比較で行った再生密粒度アスファルト混合物の摩耗について、5,000回までは走行回数が増加するにつれ平均摩耗深さが増加し、それ以降（5,000～10,000回）は平均摩耗深さの変化が少ない。これは、目視観察から、表面のモルタルがはく奪され、粗骨材が露出し始め、5,000回までに表面のモルタルのほとんどがはく奪されたと推測される。なお、再生密粒度アスファルト混合物の平均摩耗深さについては、全体的に凹んでおり、わだち掘れによる変形も含んだ値と思われる。

供試体	項目	試験前	2000回転後	5,000回転後	10,000回転後
ケーズリング CHタイプ	外観

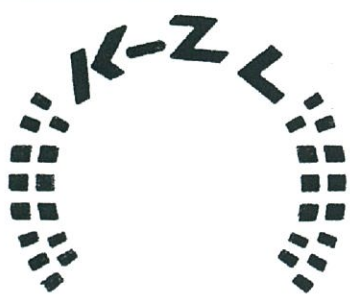
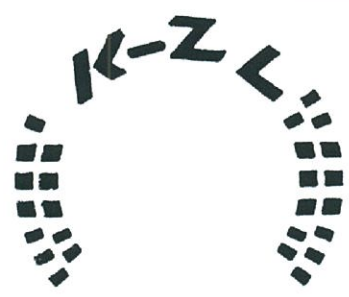
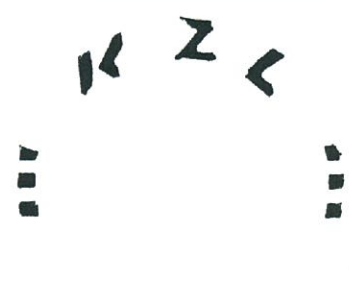
なお、画像解析とは、スタンプにより図化したケーズルリング表面の突起部（ロゴ他）を2階調化（白と黒）し、黒部分（突起部）の面積をピクセル数で表したものである。

画像解析

ピクセル数 (損失率(%))	185,045 (-)	137,709 (25.58)	122,393 (33.86)	53,505 (71.09)
	供試体重量 (損失率(%))	169.9	169.4 (-0.26)	168.8 (-0.63)	167.1 (-1.63)
ケーズリング Nタイプ	外観

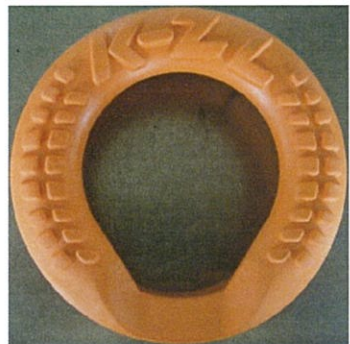
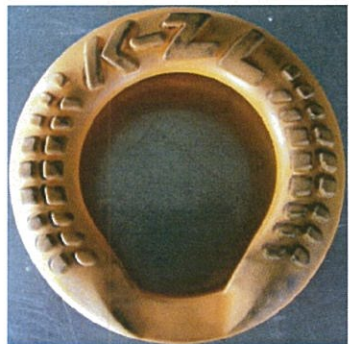
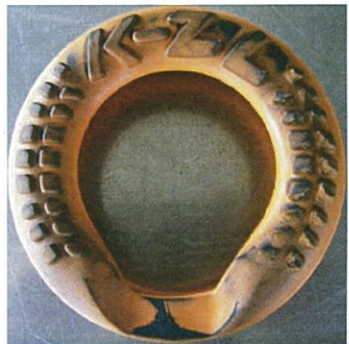
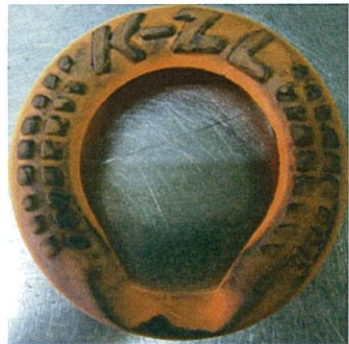
供試体重量 (損失率(%))	158.3	158.1 (-0.15)	157.4 (-0.62)	156.4 (-1.23)
アスファルト混合物	外観

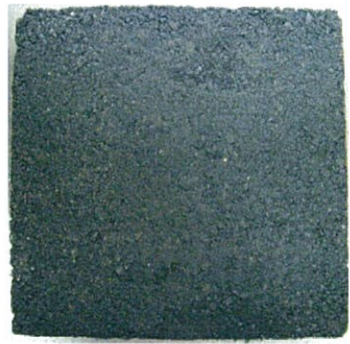
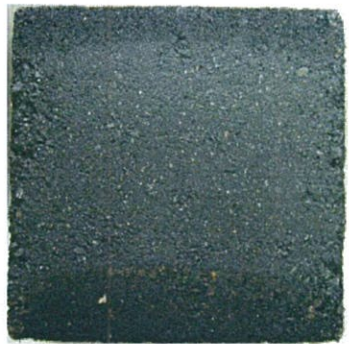
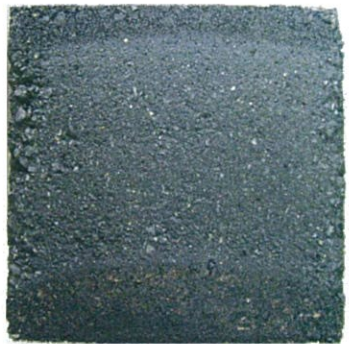
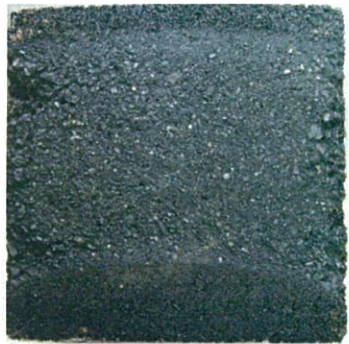
また同表には、アスファルト路面（再生密粒度アスファルト混合物）の路面凹凸（摩耗）の変化を併記した。

平均摩耗深さ (mm)	-	1.02	1.37	1.40

本試験と実道の供用性との関係は明確ではないが、このように粗骨材が露出した荒れた路面となることから非常に過酷な条件下の試験と言える。
